# 再防蟻工事の重要性

## ■ 再防蟻工事の重要性とシロアリの被害

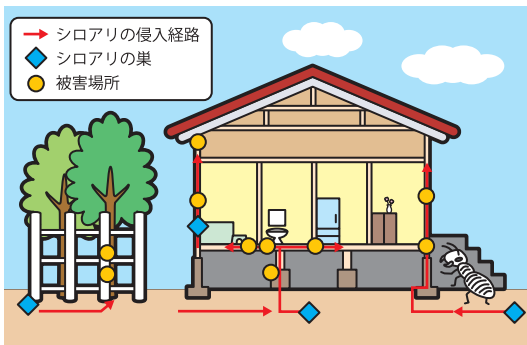
シロアリは日光嫌い床下から侵入してきます。

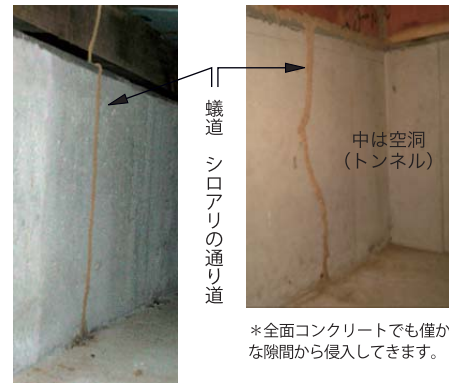
\*全面コンクリートでも僅かな隙間から侵入してきます。

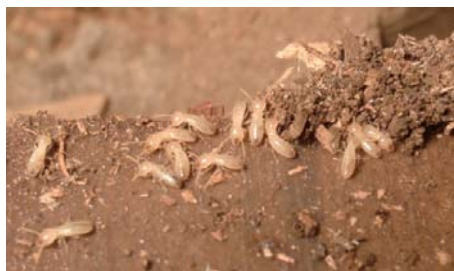
床下から侵入してくる為、床下に一定の薬剤濃度を保持する事が重要になります。
